Langzeitbeobachtungen und Betriebserfahrungen mit einem 40 Jahre alten Speicherbecken der Kraftwerksgruppe Fragant

Experience gathered in the long-term observation of a 40-year old reservoir of the Fragant Hydro Scheme

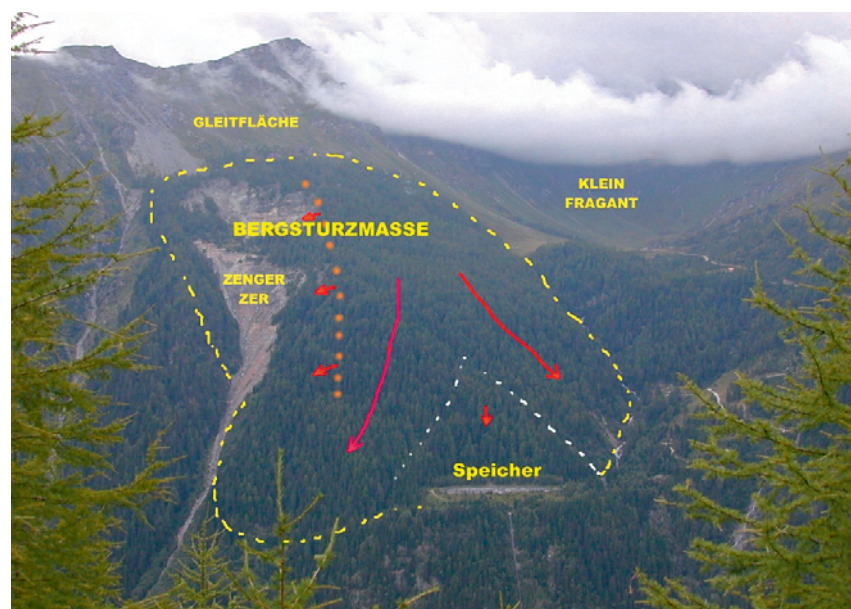
Abb. 3: Übersicht geologische Modellvorstellung.

Durch die andauernde Erosion im Zenger Zer-Gebiet wird der südliche Teil der Gleitmasse weiter destabilisiert und gibt ständig erhebliche Materialmengen in die Zenger Zer ab. Dadurch kommt es zu Kippbewegungen der aufgelockerten Felschollen der Gleitmasse gegen SO, wie in Abbildung 3 dargestellt ist.

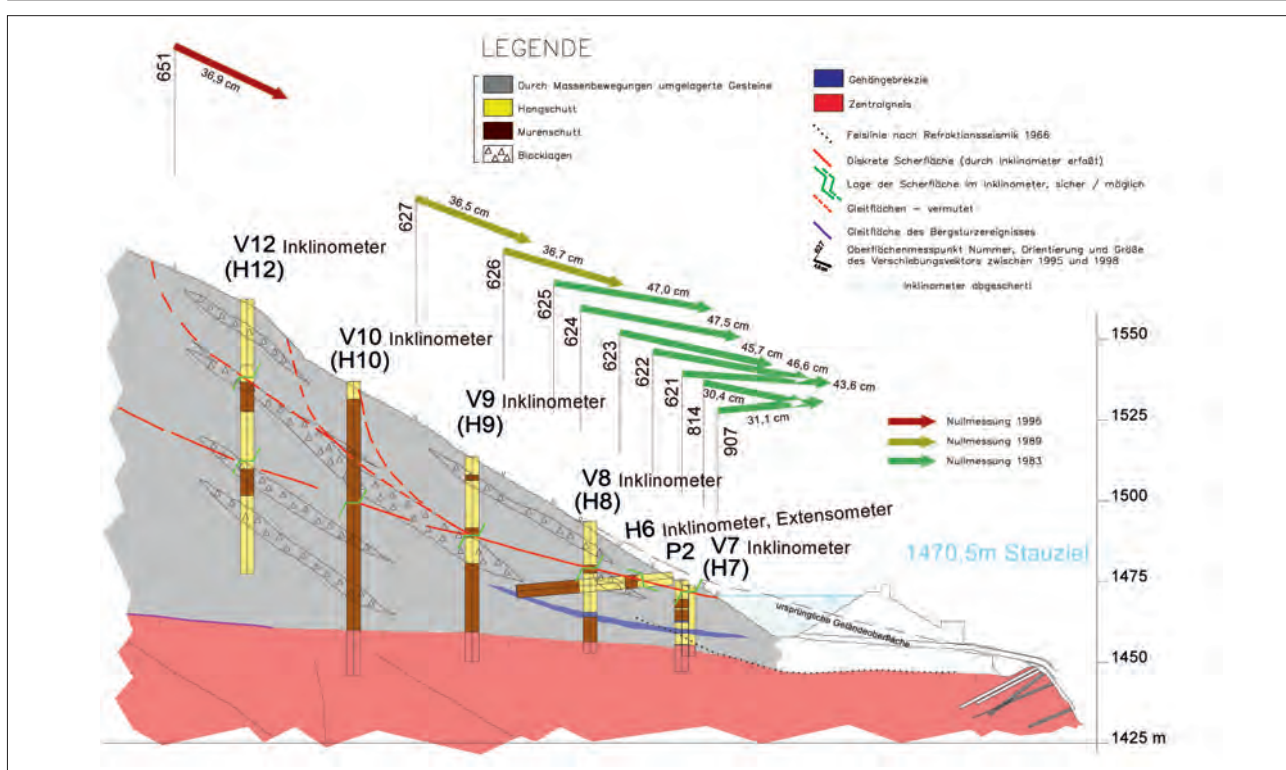
Abb. 4: Hauptmessquerschnitt mit Geologie und Verformung des Kriechhanges.

Gleiten ist am Hangfuß bergseits des Speichers zu beobachten und letztlich für die Ausbildung des Wulstes an der Dichthaut verantwortlich.

Die andauernden aktiven Bewegungen des Hanges sind seit 1983 durch mindestens eine jährliche Messung dokumentiert, wie in Abbildung 4 dargestellt.

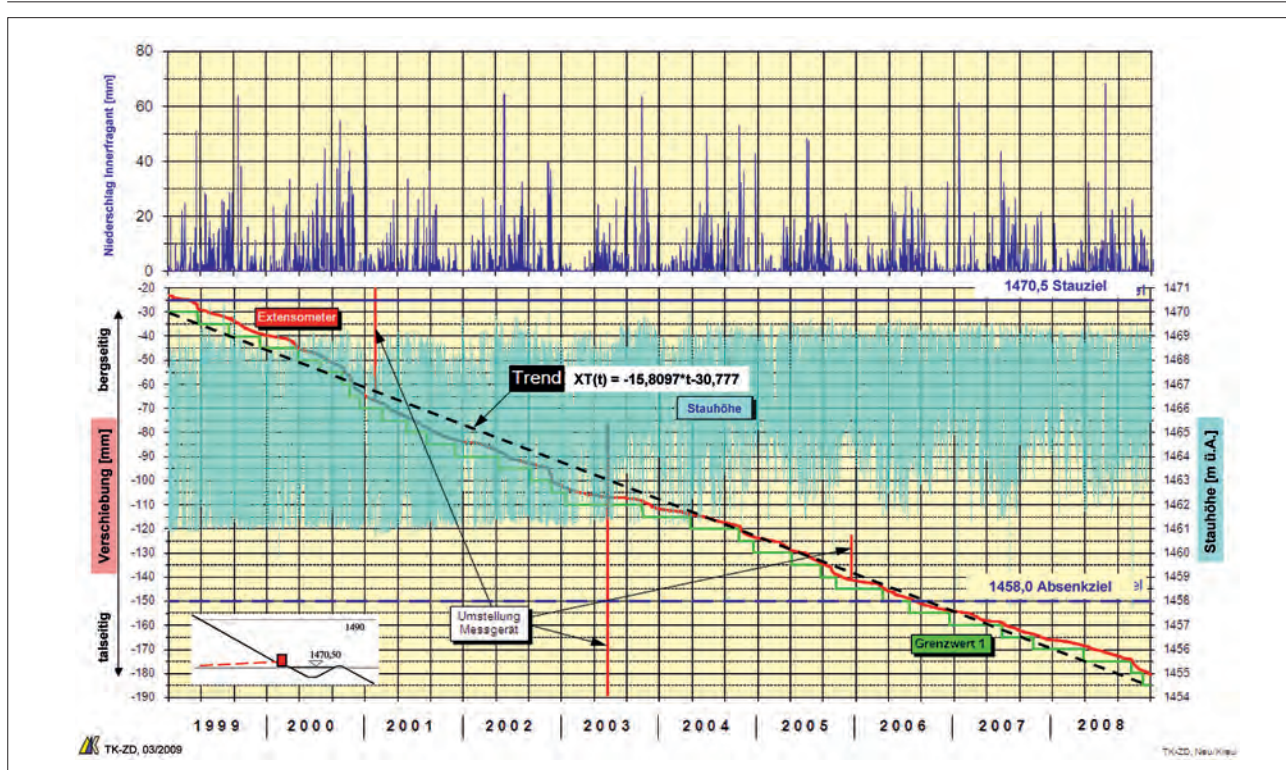
Abb. 5: Niederschlag und Extensometermesswertaufzeichnung 1999–2008.

Verschiebung sowie 25 cm Setzung in einem Zeitraum von 13 Jahren ergeben. Auch die Punkte in der Nähe des Online-Extensometers beim Beckenrand verifizieren das konstante Kriechverhalten des Hanges, das in diesem Bereich nur mehr halb so groß ist. Durch die kontinuierliche Aufzeichnung der Extensometerverformung ist ein deutlicher Zusammenhang zwischen der Verformungsgeschwindigkeit und Niederschlägen sowie Schneeschmelzperioden festzustellen. Während der letzten 10 Jahre ist es zu keinem exponentiellen Anstieg der Verformung gekommen. Die Trendanalyse der Messdaten ergibt den linearen Zusammenhang von

$$XT(t) = -15,8097 t - 30,777, X(t) \quad (1)$$

in mm-Einheit, wie in Abbildung 5 dargestellt.

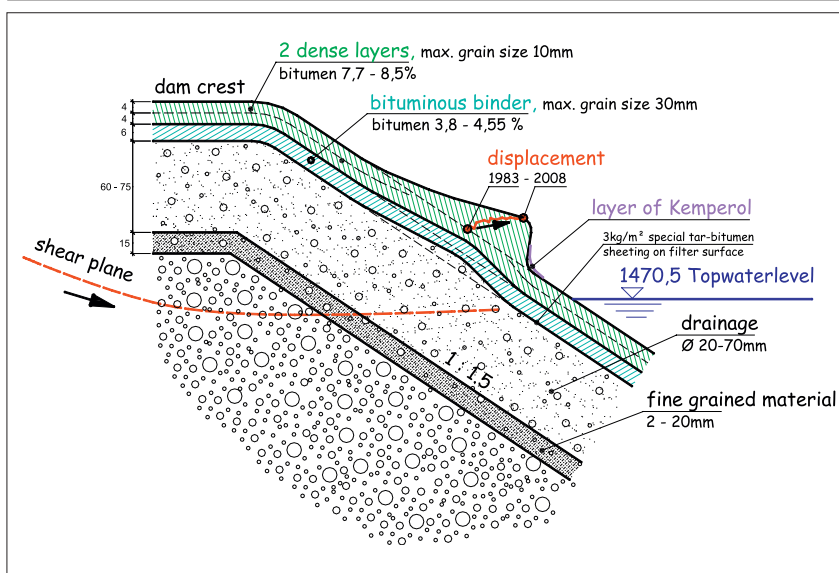
Abb. 6: Verformung der Asphaltoberfläche durch Hangkriechen 1980–2008.

Diese Kriechbewegung bewirkt im Speicherbereich eine Wulstbildung, die in der Zwischenzeit schon nahezu 40 cm erreicht. Durch den ständigen, aktiven Erdruck versucht sich die Asphaltdecke der Lastaufnahme durch die Wulstbildung zu entziehen. Wegen dem flachen Felsplateau im Untergrund, der Auflast der Überlagerung und der Tatsache, dass der Hang beim Bau des Beckens übersteilt wurde, wird im Bereich des Beckenrandes das Material nahezu horizontal verdrängt. Geodätisch erfasste Oberflächenpunkte, die auf der Asphaltabdichtung fixiert sind, zeigen eine horizontale Verformung von beinahe 40 cm bzw. eine Hebung von einigen Zentimetern, wie in der Prinzipskizze Abbildung 6 dargestellt. Dies ist eindeutig auf die gute Bitumenqualität (hohe Penetration) zurückzuführen, da es auch nach 40 Jahren noch zu keiner großen Versprödung des Materials gekommen ist.

Die zähplastischen Eigenschaften des Asphaltmaterials ermöglichen Verformungen, die noch zu keinen Rissbildungen geführt haben. Die derzeitige Situation drängt nach einer Sanierung, die noch 2009 vorgenommen werden soll. Durch die teilweise flächenhafte Verschiebung des bergseitigen Beckenbereiches und zum Studium der Alterung der Asphaltoberfläche wurde dieser Bereich bereits 2004 mit einer Spezialkamera abgebildet, wie im nächsten Kapitel beschrieben ist.

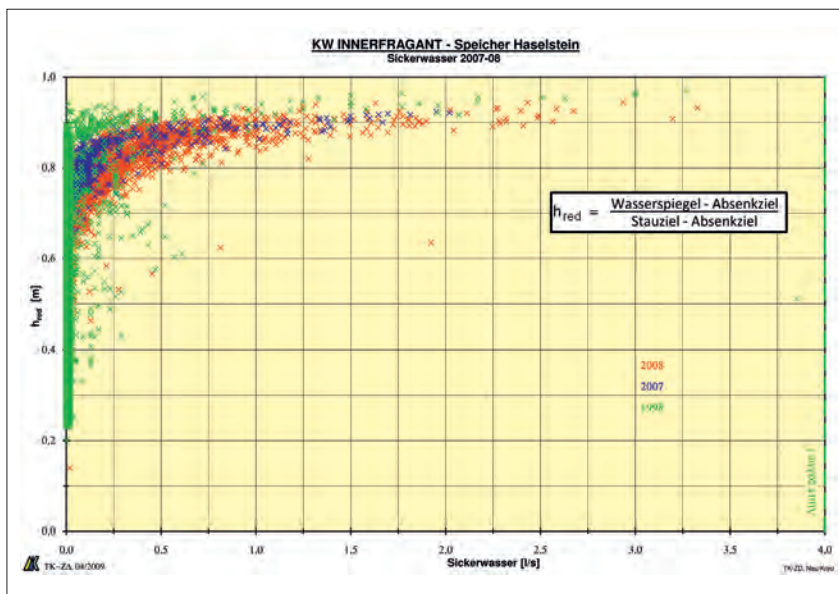
Abb. 7: Stauabhängiges Sickerwasserverhalten 1999, 2007, 2008.

Das entscheidende Kriterium für die Sicherheit des Staubeckens ist die Dichtigkeit. Hier zeigte sich im Laufe der letzten drei Jahrzehnte ein Sickerwasserandrang nur in den oberen zwei Metern des Staubeckens. Ursache könnten sich öffnende Bahnnähte

der Asphaltabdichtung sein, obwohl die zweilagigen Bahnen versetzt ausgeführt worden sind. Der obere Bereich des Beckens ist auch empfindlicher auf allfällige Setzungen. Trotz umfangreicher Färbeversuche gelang es nicht die Eintrittsstellen zu orten. Mit punktuellen Sanierungen mittels Spezialbandagen konnte bisher die Sickerwassersituation stationär gehalten werden, wie in Abbildung 7 gezeigt wird.

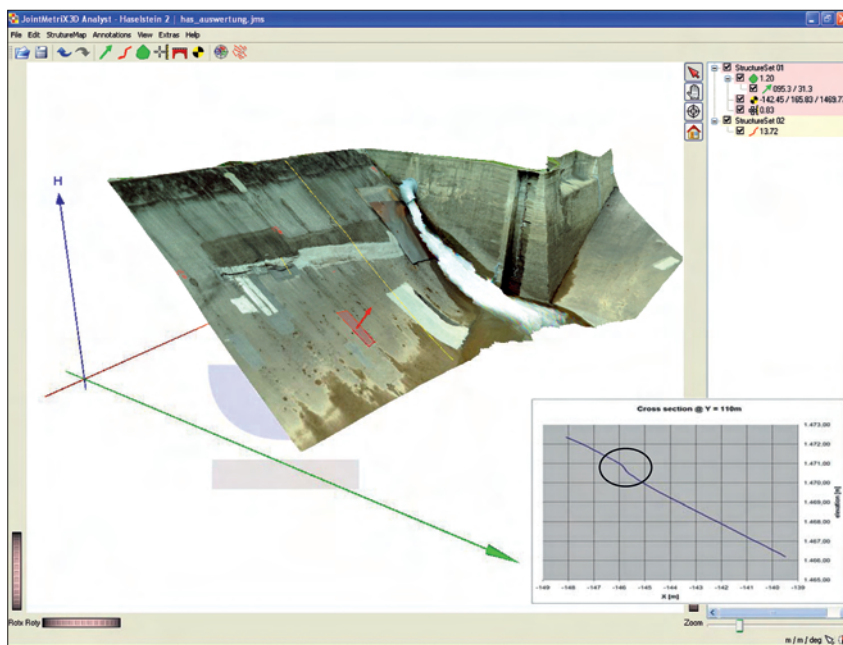
Abb. 9: Bildschirmfoto der 3D Aufnahme des Haselsteineinlaufbereiches.

durchgehende Datenerfassung und Überwachung wird damit auf zwei Arten unterstützt: (i) durch häufigere, weil einfachere 3D-Bilderfassung speziell in problematischen Bereichen, wobei vor Ort einfach Fotos gemacht werden müssen und (ii) wenn zu einem Aufnahmezeitpunkt Teile der Asphaltoberfläche nicht sichtbar waren (z. B. durch einen zu hohen Wasserpegel oder eine Schneedecke) werden diese einfach zu einem späteren Zeitpunkt ergänzt. Für den Speicher Haselstein ist ein Ausschnitt in Abbildung 9 dargestellt.
