Technische Aspekte des automatisierten Fahrens am Projekt des autonomen Shuttlebusses in Bad Birnbach

5.1 Einleitung

5.2.2 Technik, Funktionsweise und Betrieb des Shuttlebusses

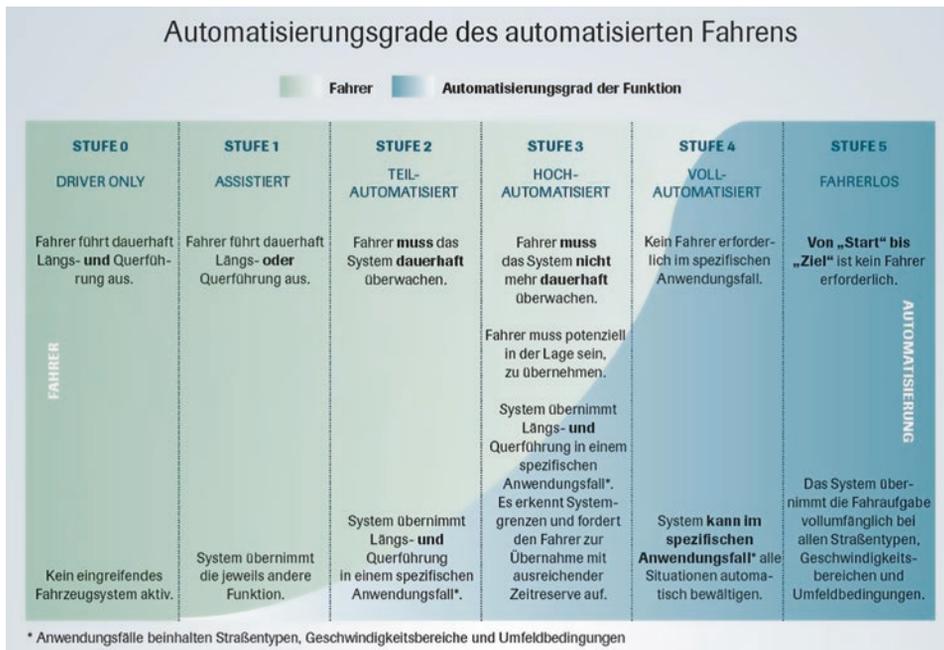
Abb. 5.1 Übersicht der Automatisierungsgrade nach VDA. (Quelle: VDA 2015)

Abb. 5.1 zeigt die Stufen der Automatisierung nach VDA (2015), Abb. 5.2 nach SAE-Einteilung (SAE 2018).

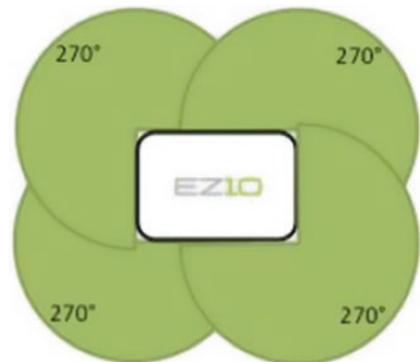
Die neuere Version 2.3 des Busses verwendet zusätzlich zwei Multi-Lidarsensoren, welche jeweils nach vorne und rückwärts gerichtet mit 180° Öffnungs- und 32° Neigungswinkel verbaut sind (Abb. 5.5).

Abb. 5.5 Sichtfeld Multi-LIDAR zur Hinderniserkennung. (Quelle: EasyMile o. J.)

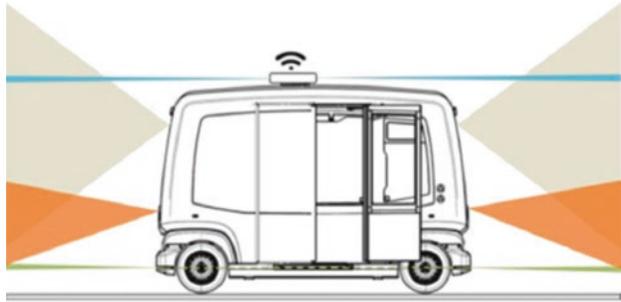
Die Darstellung in Abb. 5.6 fasst die genannten Sensoren zusammen, welche im Bus verwendet werden. In Grau abgebildet sind zwei Kameras, die jeweils vorder- und rückseitig auf ca. 2 m Höhe angebracht sind. Diese sind im aktuellen Technikstand des Busses außer Betrieb und werden daher nicht weiter berücksichtigt.

Abb. 5.6 Zusammenfassung aller Sensoren. (Quelle: EasyMile o. J.)

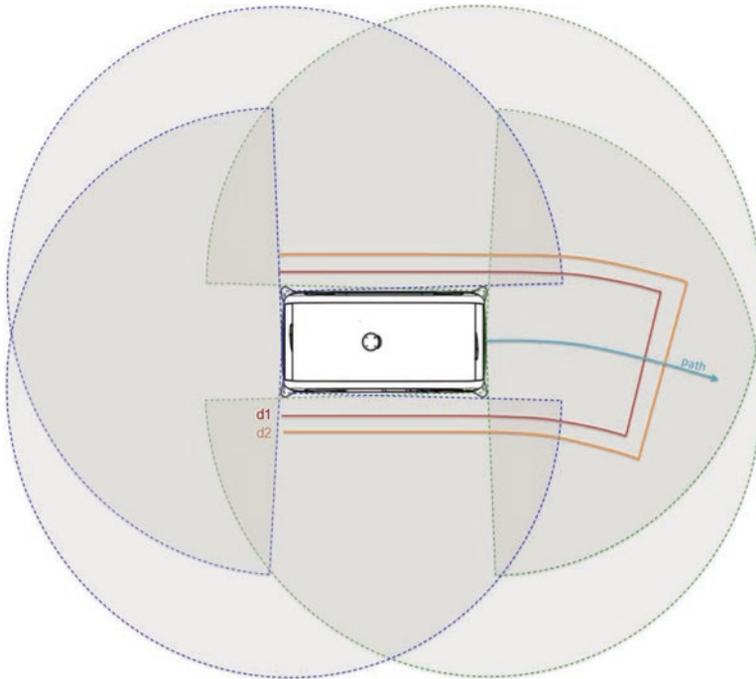
Durch die vier einstrahligen LIDAR und das Multi-LIDAR-System werden um den Bus zwei Perimeter d1 und d2 errichtet (Abb. 5.7). Wenn ein Objekt in den Perimeter d2 eintritt und erkannt wird, verlangsamt der Bus seine Fahrt. Bei Abnahme des Abstandes

Abb. 5.7 Darstellung Perimeter zur Objekterkennung. (Quelle: EasyMile o. J.)

zum Bus verringert sich die Geschwindigkeit bis auf 1 km/h bei Erreichen von Perimeter d1. Beim Eintritt des Hindernisses in Perimeter d1 löst der Shuttlebus selbständig einen Not-Stopp aus und kommt unmittelbar zum Stehen. Abhängig davon, von welcher Seite das Hindernis auf den Bus zukommt, variieren die Abmessungen von d1 und d2. Seitlich beträgt der Abstand, laut Herstellerangabe, von der äußersten Kante des Shuttles zum Perimeter d1 30 cm und zum Perimeter d2 150 cm. Hinter dem Shuttle gibt es keinen Perimeter d1 und d2 und somit auch keine Reaktion auf Hindernisse. Vor dem Shuttle passen sich beide Perimeter dynamisch der Geschwindigkeit und Lenkbewegung an, wie in Abb. 5.7 dargestellt.

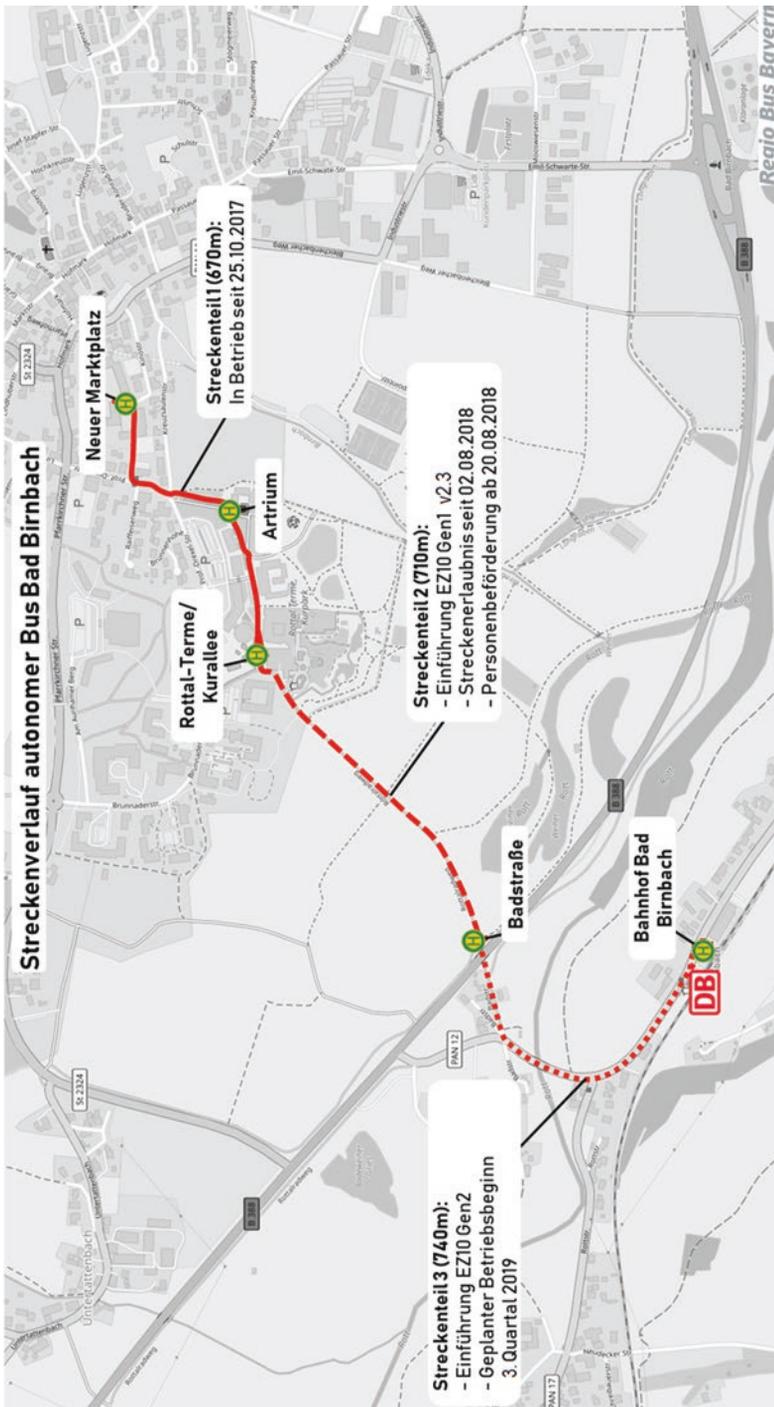
Ziel des Projektes ist es, den Marktplatz mit dem Bahnhof Bad Birnbach durch regulären Fahrgastbetrieb zu verbinden (Abb. 5.8). Die Strecke wurde in drei Abschnitte unterteilt,

Abb. 5.8 Streckenverlauf. (Quelle: DB Regio Bus o. J.)

welche schrittweise in Betrieb genommen werden. Streckenabschnitt 1 mit 670 m Länge führt vom Marktplatz über das Artrium bis zur Rottal Terme. Der Betrieb startete am 25.10.2017. Der Bus fährt hier mit 10 km/h von 8–18 Uhr an sieben Tagen der Woche im 20-Minuten-Takt. In diesem Abschnitt gibt es drei Haltestellen (Marktplatz, Artrium, Rottal Terme). Streckenabschnitt 2 führt von der Rottal Terme Richtung Bundesstraße B388 bis zur Haltestelle Badstraße kurz vor der Unterführung. Für diesen Streckenabschnitt wurde am 02.08.2018 die Zulassungserlaubnis erteilt und am 20.08.2018 mit der Personenbeförderung begonnen. Mit Inbetriebnahme des 710 m langen Abschnittes wurde auch der Bus gegen die überarbeitete Version 2.3 getauscht. Der neue Bus übernimmt damit den regulären Fahrbetrieb. Die alte Version 2.0 dient als Ersatz. Der dritte Streckenabschnitt führt von der Haltestelle Badstraße bis zum Bahnhof Bad Birnbach. Er misst eine Länge von 740 m. Der geplante Betriebsbeginn ist für das dritte Quartal 2019 vorgesehen. Hier soll auch die zweite Generation des EZ10 Shuttles erstmalig eingesetzt werden.

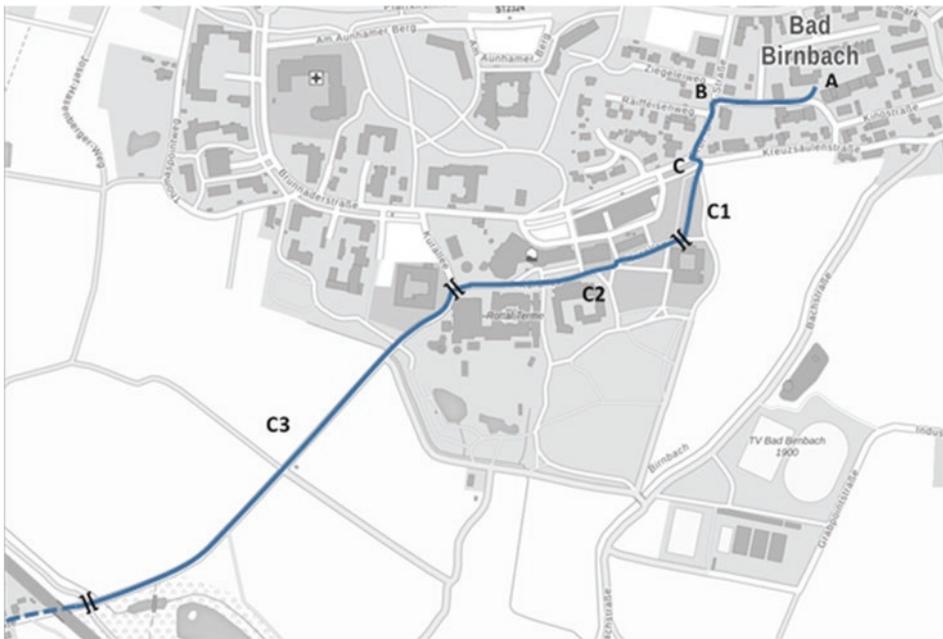
Abb. 5.10 zeigt die Fahrstrecke unterteilt nach Abschnitten (A, AB, B, BC, C, C1, C2 und C3). Der Marktplatz (A) und die Fußgängerbereiche, vom Einzelhandel geprägte Strecke durch die Innenstadt (AB) als auch die Ortsstraße (BC) können von Fußgängern und Kraftfahrzeugen gleichermaßen passiert werden. Der Bereich C hingegen markiert die Ein- und Ausfahrt in die Fußgängerzone (Kurallee), welche sich in Bereiche C1 und C2 unterteilt. Diese Bereiche sind von privaten Kraftfahrzeugen ausgeschlossen und als Fußgängerzone deklariert (Lieferverkehr frei). Der Bereich C3 ist ebenfalls Pkw-frei und nur für landwirtschaftliche Fahrzeuge freigegeben.

Abb. 5.10 Streckenverlauf des Shuttlebusses in Bad Birnbach (eigene Darstellung)

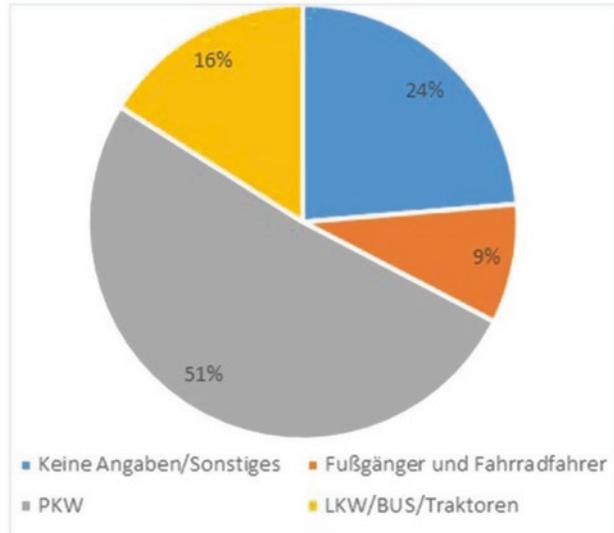
Abb. 5.11 Einteilung der Hindernisse nach ihrer Art (eigene Darstellung)

art dokumentiert. Abb. 5.11 zeigt die Ergebnisse der Unterteilung nach Hindernisart. Pkw mit einem Anteil von 51 % sind hier als größter Störeinfluss auf den Bus zu nennen. Diese Störungen sind besonders häufig in den Bereichen A, AB, B, BC und C aufzufinden und bilden in diesen Bereichen einen Anteil von 78 % aller Störungen durch Pkw. Betrachtet man parallel zu diesen Erkenntnissen Abb. 5.12, welche die Hindernisse entsprechend ihrer Geschwindigkeit unterteilt, fällt auf, dass der größte Anteil auf stehende Hindernisse (51 %) zurückzuführen ist. Falsch parkende Fahrzeuge an Bäckereien, Banken und Restaurants sind als Ursache für die häufigen Behinderungen des Busses zu sehen. Lieferverkehr, welcher an der Straßenseite oder in zweiter Reihe parkt, zählt ebenso zu dieser

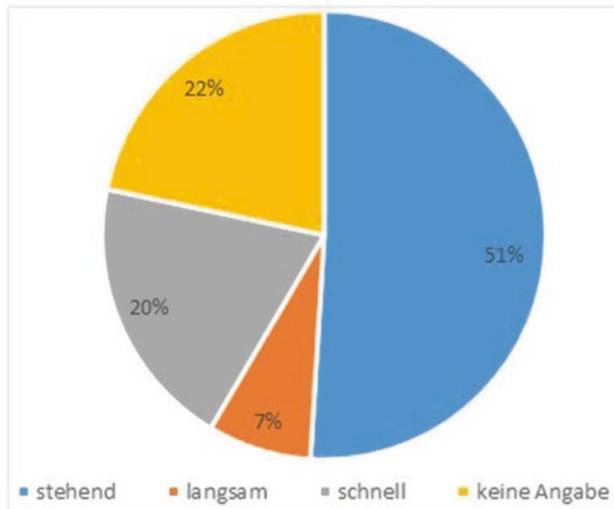
Abb. 5.12 Einteilung der Hindernisse nach ihrer Geschwindigkeit (eigene Darstellung)

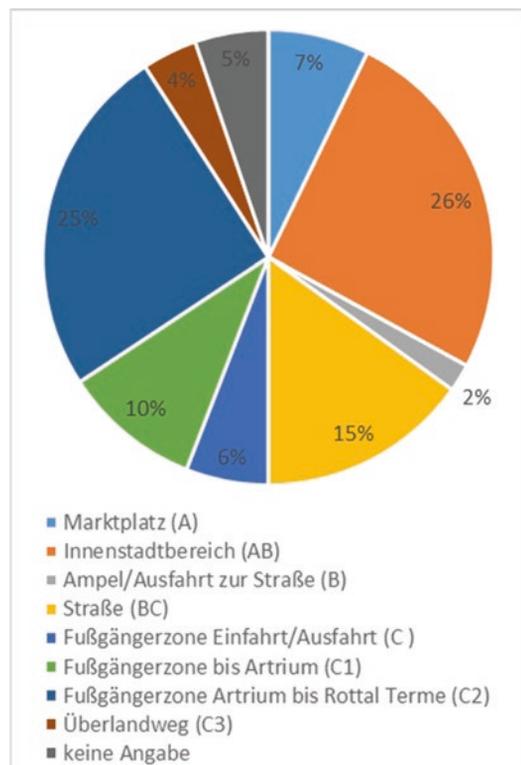
5.13 Hindernishäufigkeit nach Streckenabschnitten (eigene Darstellung)

parkende Fahrzeuge den reibungslosen autonomen Fahrbetrieb des Busses. Häufig wird der Bus auch vorsätzlich an der Weiterfahrt gehindert, wenn z. B. Fahrbahnmarkierungen ignoriert werden. Ohne Operatoren, die manuell eingreifen können, wäre in diesen Bereichen ein reibungsloser Betrieb nicht möglich.

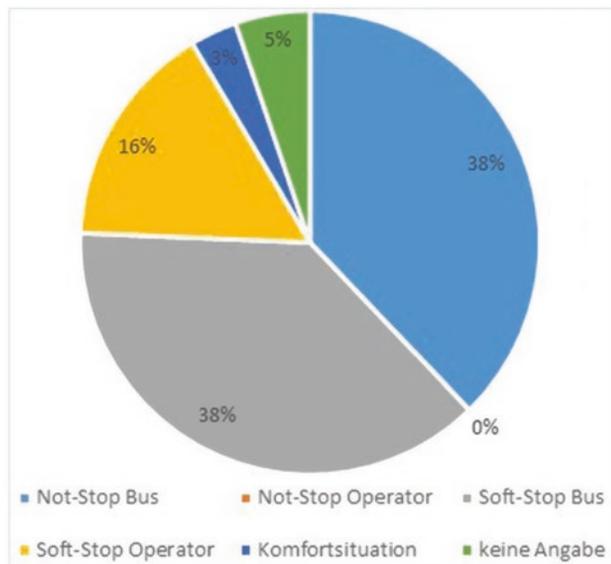
Wie bereits in Abschn. 5.3.2.2 erwähnt, verfügt der Bus über mehrere Möglichkeiten anzuhalten. Man unterscheidet einerseits das automatisch gesteuerte Verhalten des Busses mit Hilfe von Sensoren (d. h. Not-Stopp durch Bus: NB, Soft-Stopp durch Bus: SB) und andererseits das Verhalten der Operatoren (d. h. Not-Stopp durch Operator: NO, Soft-Stopp durch Operator SO), sowie die Komfortsituation. Eine Übersicht der Häufigkeitsverteilung der einzelnen Auslösungen zeigt Abb. 5.14. Man erkennt, dass bereits 76 % aller Haltemanöver durch den Bus autonom erfolgen (NB und SB). Am häufigsten kam es im Bereich BC zu Not-Stopp-Situationen durch den Bus. Die häufigsten Soft-Stopp-Situationen des Busses wiederum gab es in den verkehrsreichen Gebieten AB und C2. Die Operatoren mussten in nur 16 % aller Fälle mithilfe des manuellen Soft-Stops den Bus abbremsen (ebenfalls in den Bereichen AB und C2). Ob der Bus in diesen von Operatoren gesteuerten Fällen nicht selbstständig angehalten hätte, bleibt allerdings offen. Die Auswertung hat gezeigt, dass einige Operatoren im Schnitt fünfmal häufiger den Soft-Stopp betätigen als ihre Kollegen. Einen Not-Stopp durch den Operator gab es in den dokumentierten Situationen nicht. Es sollte jedoch versucht werden, den Anteil der Not-Stops durch den Bus auf ein Minimum zu reduzieren. Bei steigender Geschwindigkeit sind gerade die Not-Stopp-Situationen besonders gefährlich, da die Sitze nicht alle in Fahrtrichtung positioniert sind und der Bus schlagartig abgebremst wird.

Abb. 5.14 Abbremsverhalten des Busses (eigene Darstellung)

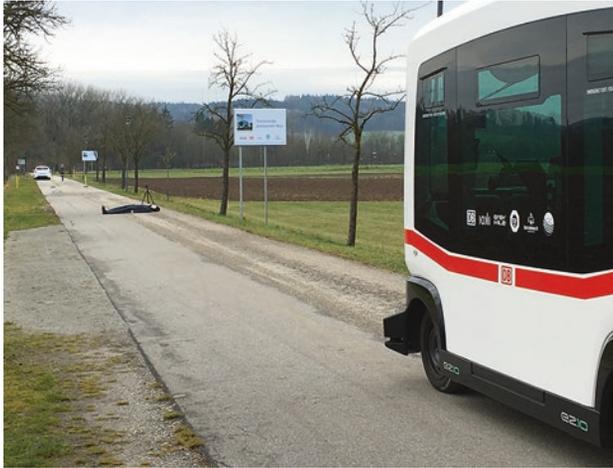
Begonnen wurde mit Holzelementen, deren Höhe schrittweise vergrößert wurde. Der Bus überfuhr ohne Reaktion das Holzelement mit einer Höhe von 1,6 cm und einer Breite von 150 cm (Versuch 1.1). Im zweiten Versuch wurde das Holzelement aufgestellt, sodass das Hindernis eine Höhe von 15 cm und eine Breite von 150 cm hatte. Der Bus überrollte ohne Reaktion das Brett, das durch den Reifenkontakt umgestoßen wurde, und führte die Fahrt wie gewohnt weiter (Versuch 1.2). Mehrere, übereinander platzierte Holzelemente mit einer Höhe von 18 cm wurden durch den Bus nicht erkannt. Erst als die Holzelemente von den Rädern erfasst wurden, kam es durch die Erschütterungen zu einem automatischen Not-Stopp (Versuch 1.6). Bei einer Hindernishöhe von 27 cm hielt der Bus kurz an, wartete einige Sekunden und beschleunigte anschließend wieder, sodass es zu einer Kollision mit dem Hindernis kam. Es wird vermutet, dass die Holzelemente kurzzeitig in den Sichtbereich der Umfeldsensorik gerieten, was auf Bodenunebenheiten und Fahrwerksbewegungen des Busses zurückzuführen sein könnte (Versuch 1.15). Bei der Wiederholung des Versuchs erkannte der Bus das Hindernis nicht und kollidierte ohne vorheriges Anhalten mit den aufgestellten Elementen (Versuch 1.16). Die Höhe des Hindernisses wurde um weitere 1,6 cm auf 28,6 cm erhöht. Es wurde jedoch keine Änderung im Verhalten des Busses festgestellt. Nach einem Soft-Stopp beschleunigte der Bus wieder automatisch und kollidierte mit dem Hindernis (Versuch 1.17). Zwei übereinander platzierte Holzelemente mit einer Gesamthöhe von 30 cm führten zu einem Soft-Stopp des Busses 2 m vor dem Hindernis (Versuch 1.3). Das gleiche Ergebnis ergab der Versuch mit einem 40 cm hohen, schwarzen Hindernis (Versuch 1.19). Zum Schluss der ersten Versuchsreihe wurden zwei Extremfälle nachgebildet. Im ersten Fall wurde ein Fußgängerdummy in der Fahrspur des Busses liegend platziert. Der Dummy wurde 2016 an der Technischen Hochschule Ingolstadt entwickelt. Seine Abmessungen repräsentieren die eines durchschnittlichen Erwachsenen (Doric 2017). Durch die geringe Höhe des Dummys konnte der Bus das Objekt nicht detektieren und folglich wurde kein automatischer Soft-Stopp eingeleitet. Zur Vermeidung einer Kollision musste der Operator den Not-Stopp manuell einleiten (Abb. 5.15, Versuch 1.21).

Abb. 5.15 Versuch 1.21 (eigene Darstellung)

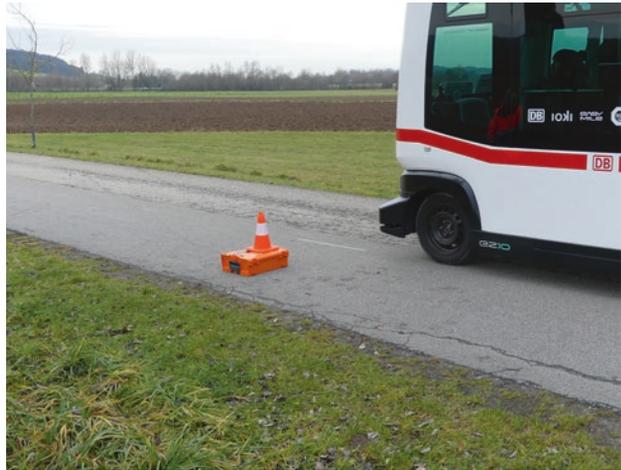
In einer weiteren Versuchsreihe wurde die Reaktion des Busses auf Pylonen mit größerem seitlichen Abstand untersucht. Bei einem seitlichen Abstand von 160 cm zwischen der Busfahrspur und der stark reflektierenden Pylone bremste der Bus von 12 km/h auf 9 km/h

Abb. 5.16 Versuch 2.6
(eigene Darstellung)

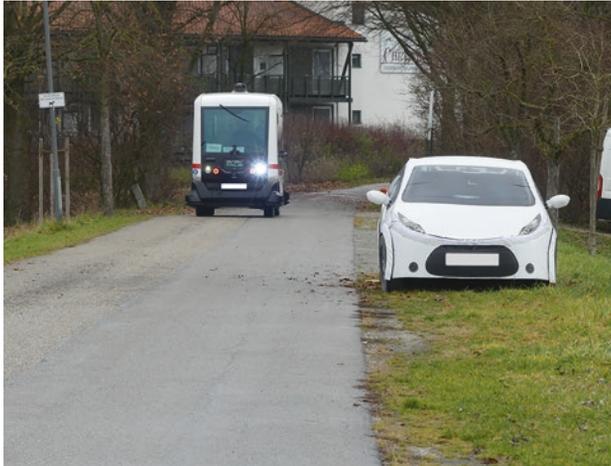
In der darauffolgenden Versuchsreihe wurde das 4activeC2-Fahrzeugtarget an einer Stelle platziert, an welcher der Bus ohne Hindernis 12 km/h erreicht. Bei 160 cm Abstand der Target-Außenkante zur Busfahrspur bremste der Bus auf 9 km/h ab und passierte das Target (Versuch 7.5). Bei einem eingestellten Abstand von 170 cm verlangsamte der Bus auf 11 km/h (Versuch 7.7). Die 180 cm Abstand führten dazu, dass der Bus ohne bemerkbare Reaktion mit 12 km/h am Target vorbeifuhr (Abb. 5.17, Versuch 7.6).

Abb. 5.17 Versuch 7.6 (eigene Darstellung)

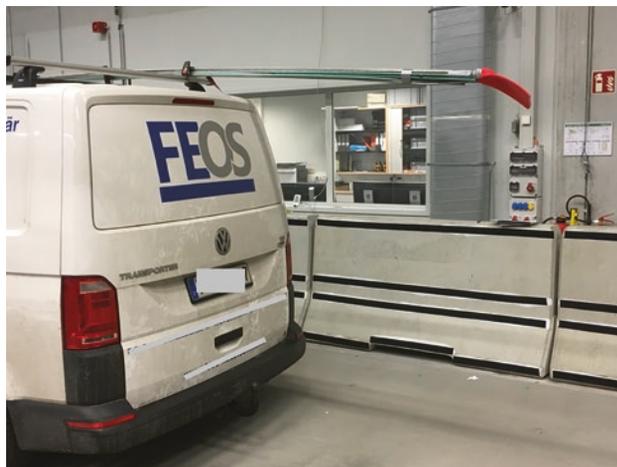
Bei einem Objekt, das sich über dem Abtastbereich des einstrahligen Sensors und dessen „Halterung“ sich außerhalb der Sicherheitsabstände befindet, kommt es zum Unfall. Dies wäre der Fall, wenn eine Ladung nach hinten über das Fahrzeugende hinaussteht (Abb. 5.18). Laut Straßenverkehrsordnung (BfJ 2013) darf der Überstand bis zu 3 m lang

Abb. 5.18 Beispiel für überstehende Ladung (eigene Darstellung)

sein. Der Abstand des Perimeters d_2 ($= 2$ m) würde damit nicht ausreichen, um vor dem Ende der Ladung zu stoppen.

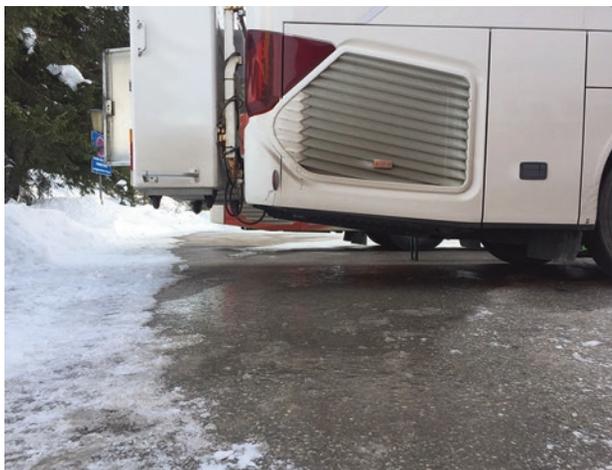
Gleiches gilt für Fahrzeuge, bei denen der Fahrzeugboden mehr als 30 cm über der Straße liegt und sich die Räder mehr als 2 m vor dem Fahrzeugende befinden. Deutlich wird dies anhand eines Reisebusses mit rückseitig angebrachter Transportkiste (Abb. 5.19).

Abb. 5.19 Reisebus mit Transportkiste (eigene Darstellung)
