Resilienz und Nachhaltigkeit in anthropogen beeinflussten, natürlichen Systemen

Das Beispiel der Bodenerosion nach Brandereignissen auf La Palma

Kathrin Umstädter

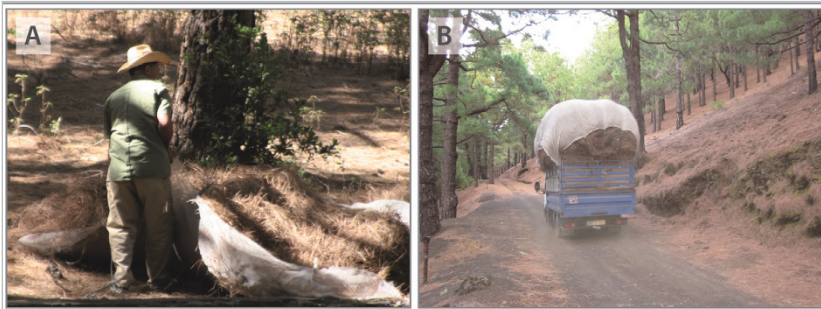
Abb. 3 Verwendung der Nadelstreu

A) Streusammler im Kiefernwald; B) Abtransport der Nadelstreu (Fotos: Fischer, 2011; Umstädter, 2011).

Die Untersuchungsflächen befinden sich im Süden, Westen und Nordwesten La Palmas. Die Lage der Insel in der Nordost-Passatzzone und das stark reliefierte Gelände bestimmen die Niederschlagsverteilung und damit zum größten Teil auch die Vegetationszonen. In der mesokanarischen Höhenstufe herrschen ausgedehnte Wälder mit der dominanten, endemischen Art der Kanarischen Kiefer vor, die sehr lichte, hohe und relativ artenarme Bestände ausbildet. Diese Wälder nehmen etwa ein Drittel der Insel ein. Die Nutzung dieser Bereiche beschränkt sich dabei v. a. auf das Sammeln von Kiefernadeln und kleineren Ästen (s. Abbildung 3), um diese dann als Bodenaufgabe in den Bananenplantagen und als Einstreu in Viehställen zu verwenden.

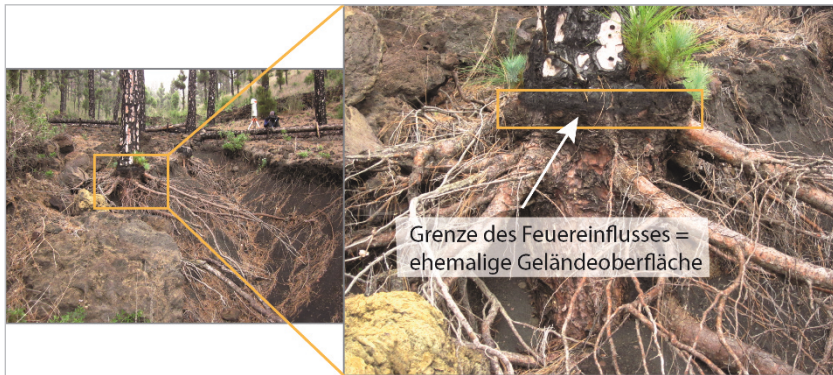
Abb. 5 Brandschäden an Kanarischen Kiefern

Geschwärzter, rußiger Stamm und ungeschwärzte, freiliegende Wurzeln einer Kiefer zeigen die ehemalige Geländeoberfläche an (Fotos: Umstädter, 2012).

Wurzeln zum Zeitpunkt des Brandes bereits über der Bodenoberfläche lagen und damit der Gully schon existierte; keine Schwärzung der Wurzeln lässt im Gegenzug den Schluss zu, dass der Gully erst nach dem Brand entstanden war – damit sollte der Einfluss von Feuer auf die Gullybildung abgeschätzt werden.
