Anaesthesiologie 2024 · 73:165–167  
<https://doi.org/10.1007/s00101-024-01378-5>  
Eingegangen: 16. Oktober 2023  
Überarbeitet: 20. Dezember 2023  
Angenommen: 21. Dezember 2023  
Online publiziert: 17. Januar 2024  
© The Author(s) 2024

# Narkoseführung mit defektem Cuff

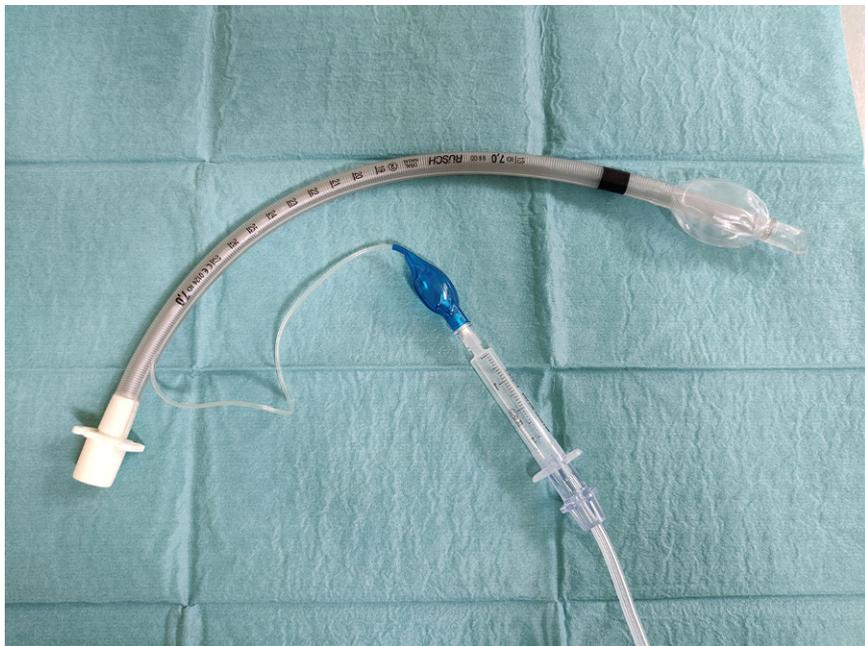
Abb. 1 ▲ Überblick über das Konstrukt mit defektem Tubus, 2 ml Spritze und Sauerstoffschlauch

Ein Austausch des Tubus sowie ein Wechsel des Beatmungsverfahrens erscheinen zu diesem Zeitpunkt nicht möglich. Eine weitere Optimierung der Respiratoreinstellungen im Hinblick auf die große Leckage wird als wenig aussichtsreich ebenfalls verworfen. Daraufhin wird der Cuff mittels einer Konstruktion aus einer 2 ml Spritze (B.Braun Injekt® 2 ml, Melsungen, Deutschland) und einer Sauerstoffleitung (Intersurgical Oxygen Tube 1,8 m Ref. Nr. 1174000) kontinuierlich nachgeblockt (▣ Abb. 1).

Ante situ war im Vorfeld dieses Konstrukts am ersten verworfenen Tubus geprüft worden, dass ein Flow von 0,5 l/min ausreichend sein dürfte und der Druck distal des Cuff 0 war. Dazu wurde der Tubus in eine 10 ml Spritze gesteckt und anschließend mit der Konstruktion geblockt; die Messung erfolgte an der Spitze; der Konnektor des Tubus war zur Atmosphäre offen. Eine Belastung des Cuff mit Drücken jenseits des inspiratorischen Spitzendrucks erschien unwahrscheinlich, der in der Zuleitung gemessene Druck war allerdings jenseits des Anzeigebereichs des Cuff-Druck-Messers (▣ Abb. 2). Die Möglichkeit zu einem kontinuierlichen Druckmonitoring im Cuff oder einer kontinuierlichen Druckbegrenzung ist nicht vorhanden. Ein Eintauchversuch in eine mit Wasser gefüllte 50 ml Spritze zeigt ein Entweichen der Luft nur nach laryngeal.

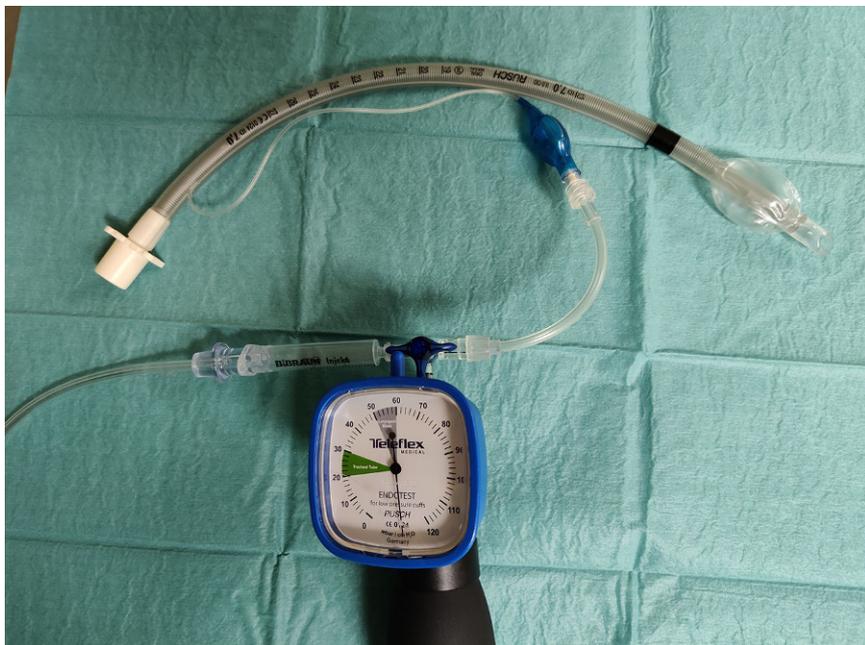
Abb. 2 ▲ Positionierung des Cuff-Druck--Messers mittels Dreiweghahn am Testballon bei laufender Insufflation des Cuff
